灵宝双鑫矿业有限责任公司  
下梯柳木沟尾矿库闭库工程  
**安全设施验收评价报告**

（备案版）

河南安平安全技术服务有限公司

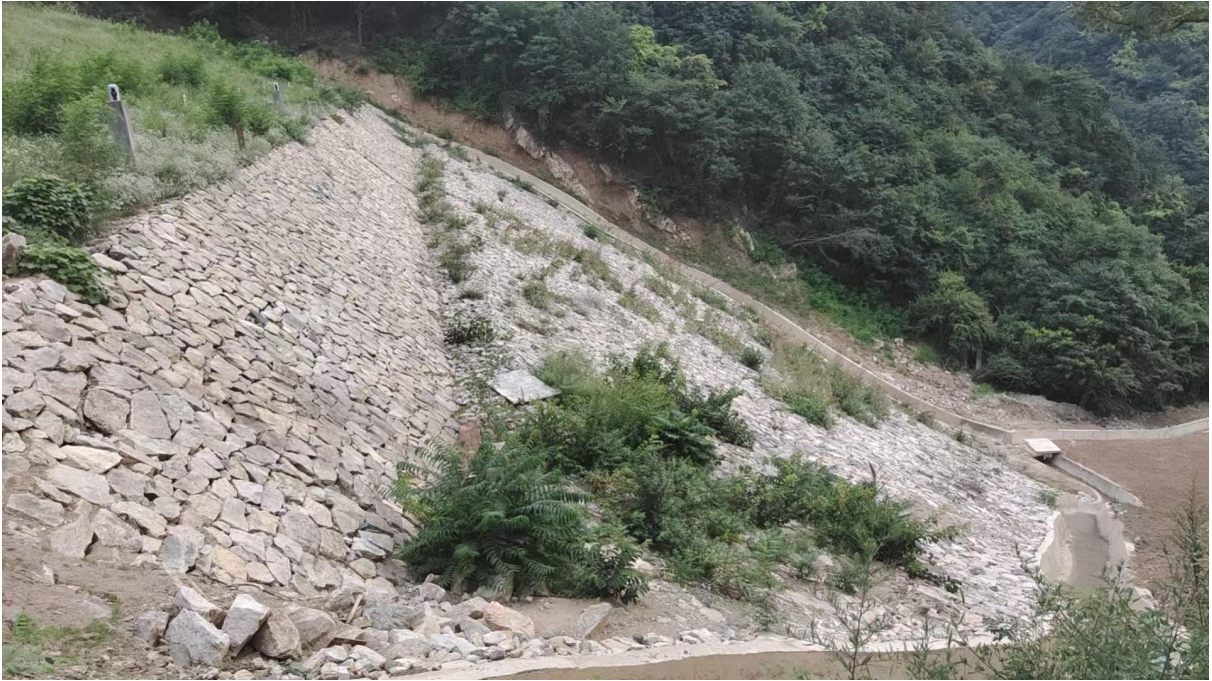
现场踏勘，初期坝坝体未发现沉陷、裂缝、坍塌、滑坡现象，石块镶嵌牢固平整，坝外坡护坡情况良好，未发现坝体变形；坝体外坡上坝踏步完整；两坝肩截水沟无破损、淤堵现象。

照片 2 初期坝外坡现状

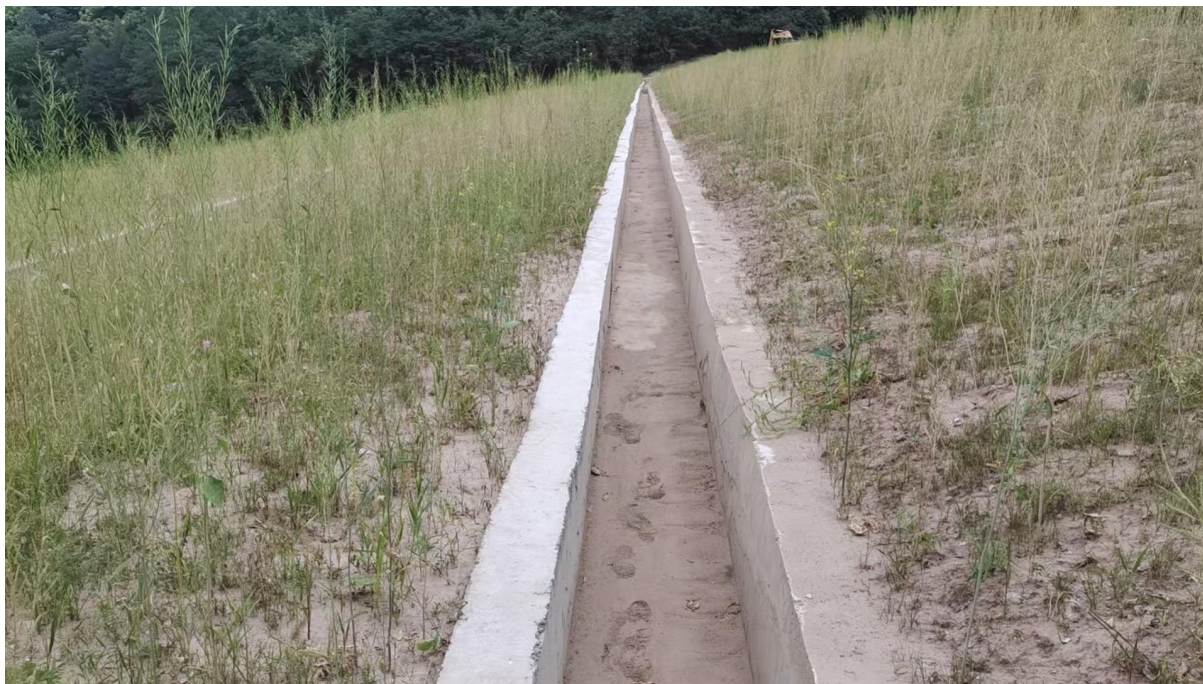
进行了砍伐并平整了坝面，对第 1 级至第 3 级子坝损毁的坝面横向排水沟及进行了修复，现场勘察，修复后的横向排水沟为矩形断面， $B \times H = 0.6\text{m} \times 0.6\text{m}$ ，素混结构，横向排水沟结构完整，沟内无杂物。

照片 4 堆积坝横向排水沟现状

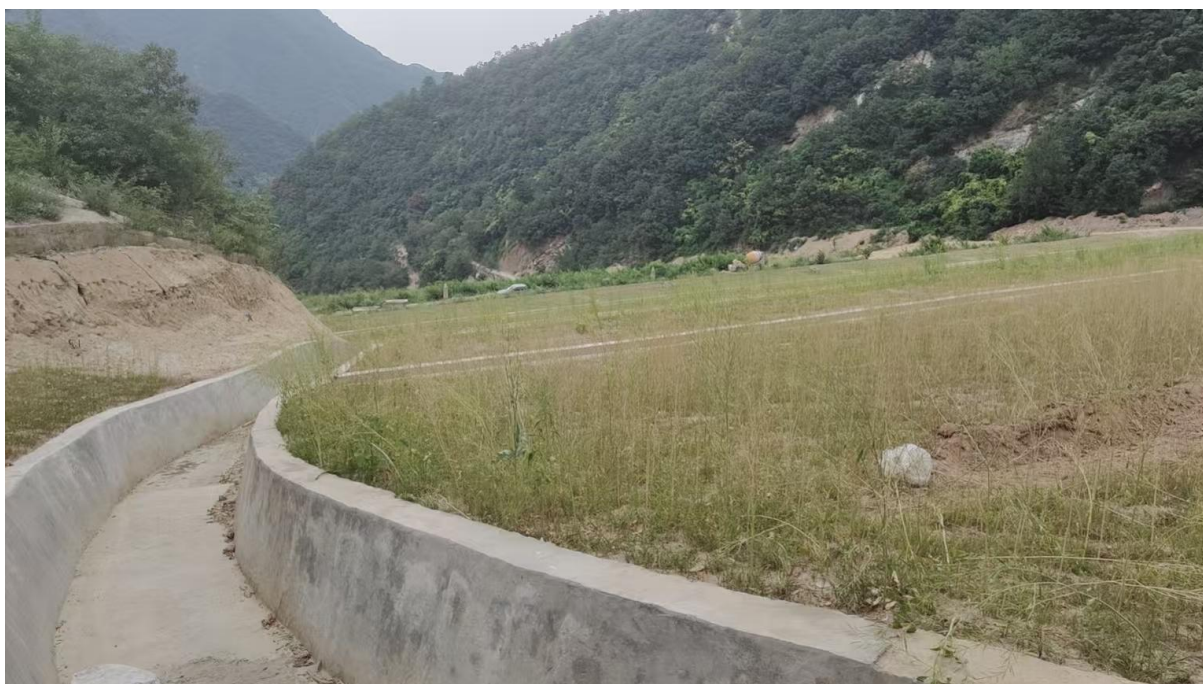
照片 5 堆积坝及坝肩截水沟现状

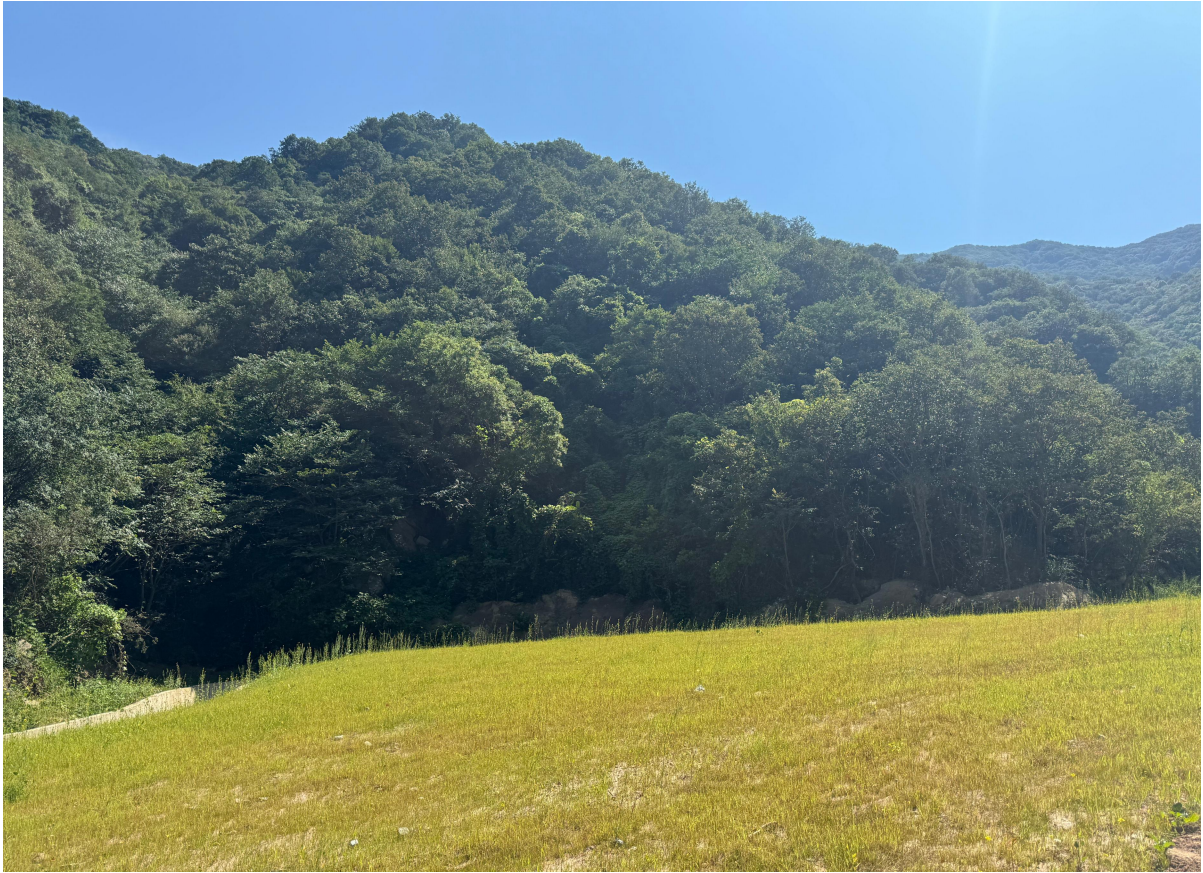
照片 6 库区滩面现状照片

目前尾矿库滩顶标高为 1125.0（堆积坝顶处）~1130.8m（库尾滩面最大标高处），滩面由库尾坡向坝前，平均坡度约 2.33%；滩面自右侧坡向左侧，平均坡度约 2.0%。库区滩面已全部覆土植草。

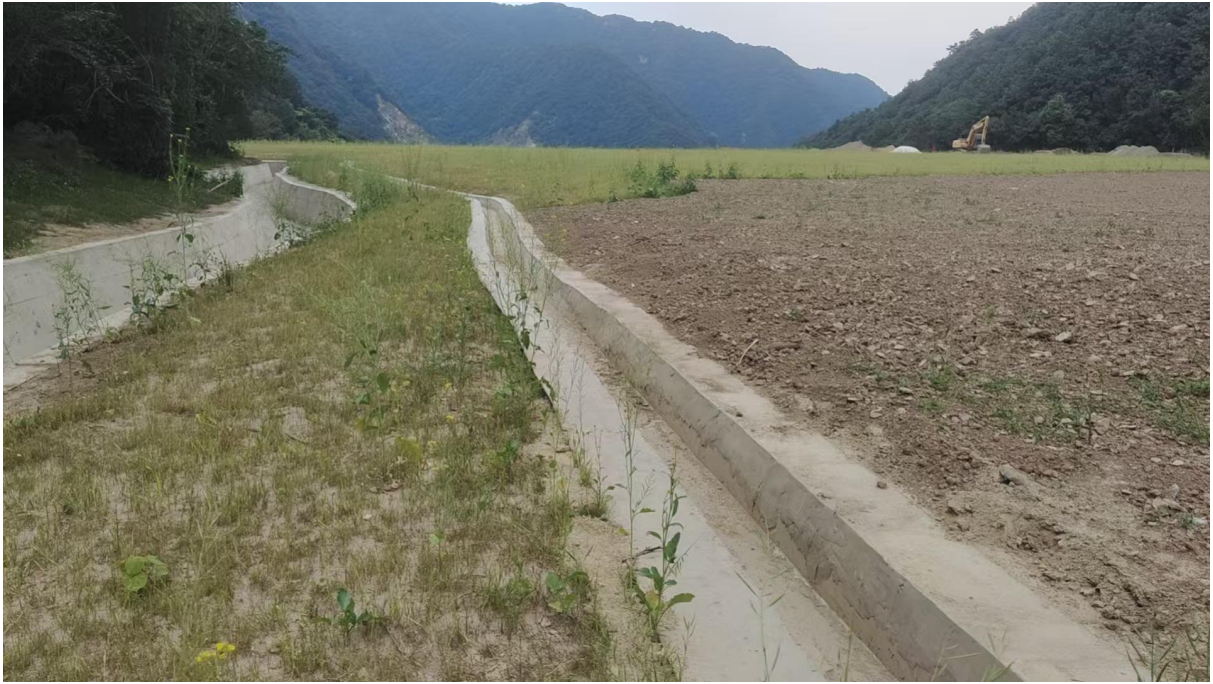
在距堆积坝顶外坡面 4.25m 处修筑一条横向排水沟与截洪沟相接，横向排水沟长约 140m，平均坡度约 2.0%，梯形断面，钢筋混凝土结构，底宽 0.403~0.41m，顶宽 0.601~0.61m，深 0.30~0.315 m，壁厚 0.302~0.311m。滩面左侧距左侧库区截洪沟约 3.0m 处施工有一条排水明渠与截洪沟相接，排水明渠为梯形断面，钢筋混凝土结构，底宽 1.403~1.415m，顶宽 2.01~2.05m，深 0.99~1.05 m，壁厚 0.302~0.311m，明渠长 140m，平均坡度约 2.46%，库区滩面施工有环形截水沟，截水沟具体见本报告 2.6.4 防洪系统一节。

照片 7 滩面及滩面左侧明渠现状照片

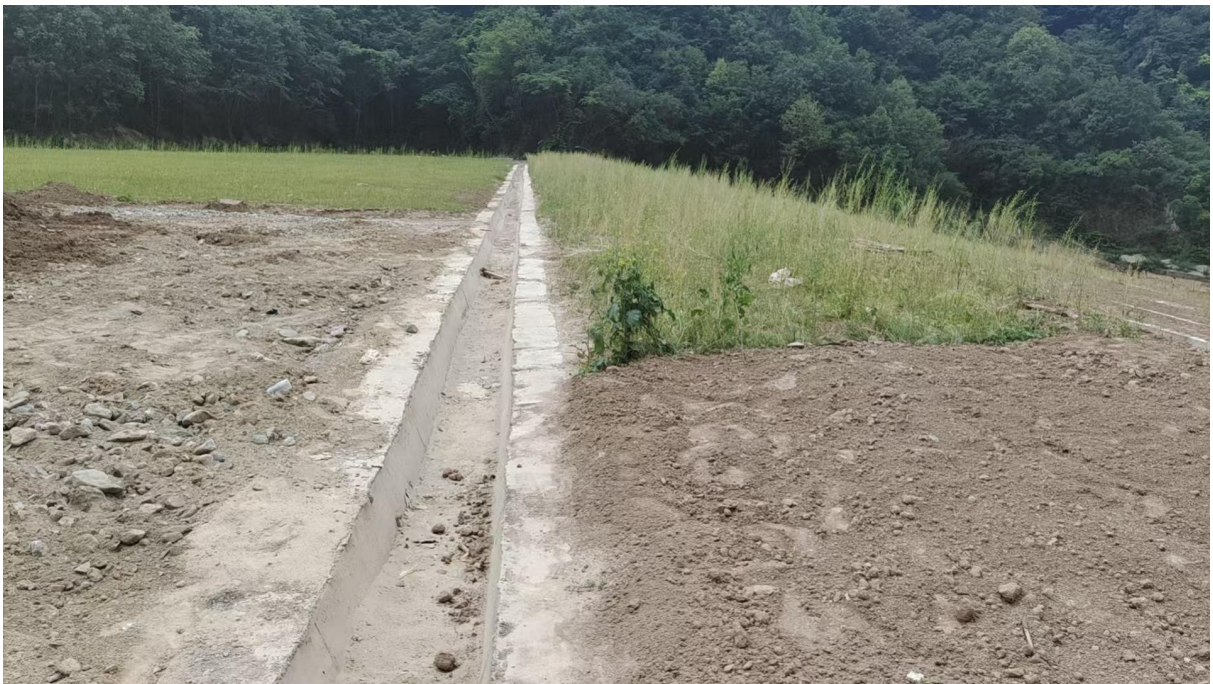
照片 8 滩面横向沟现状照片

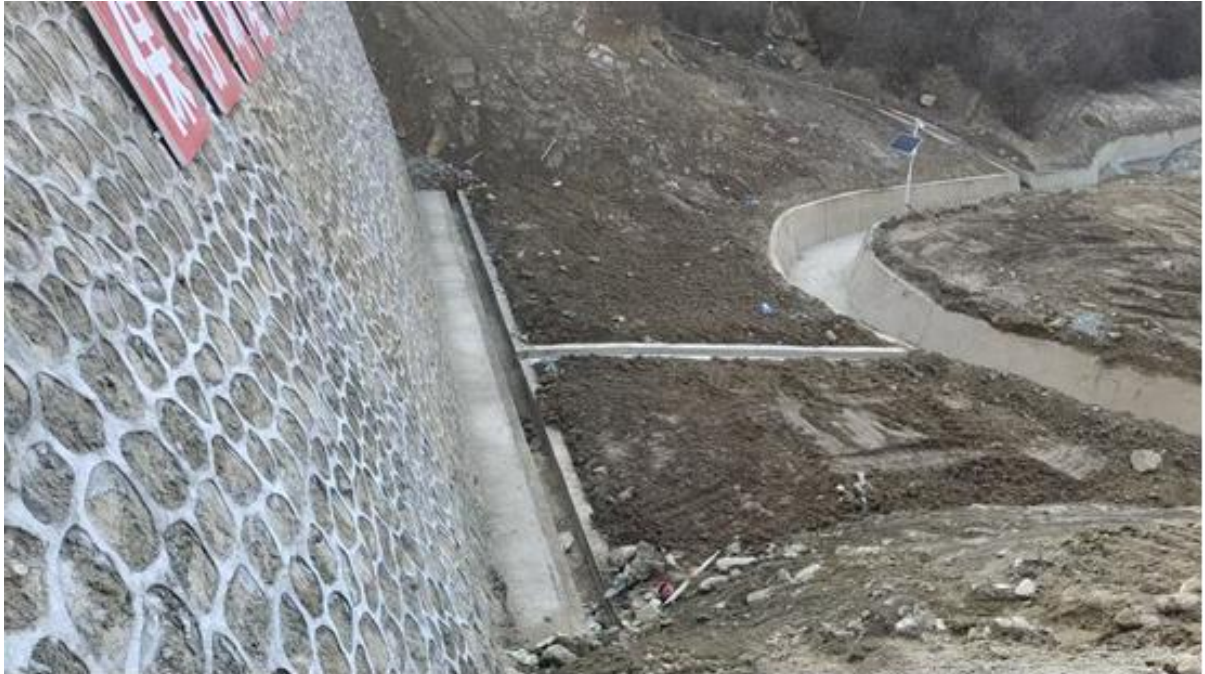
现场勘察，在闭库库尾库周截洪沟上游 15m 位置新建有浆砌石挡墙，浆砌石挡墙底标高 1031.00m，顶标高 1041.0m，挡墙高 10m，顶宽 2m，查阅竣工图，拦洪坝内坡直墙，外坡 1:0.5，挡墙底部铺设 3 排 DN75PE 排渗

管，上下排间距 1m，顶部第 4 排排渗管与第 3 排上下间距 6.2m，排渗管上下层错开铺设，左右间距 3.5m，排渗管坡度  $i=2.0\%$  坡向挡墙前集水沟。现场勘察，该浆砌石挡墙结构完整，未发现裂缝，块石剖砂浆饱满。

照片 9 新建浆砌石挡墙及集水沟照片

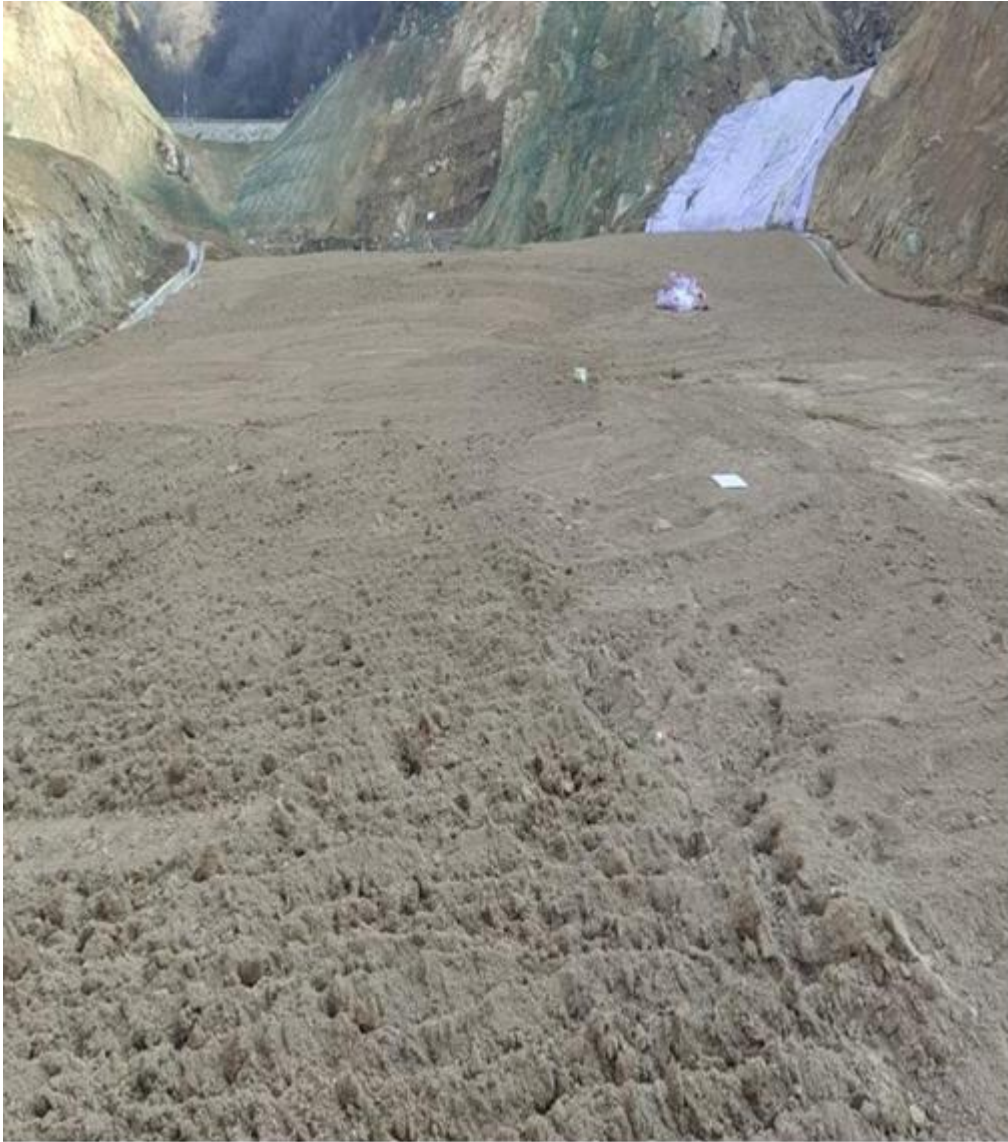
现场勘察，新建浆砌石挡墙上游采用库尾废渣进行了回填，根据竣工图，回填后的坡度为 12.4%，查阅竣工资料，回填过程进行了压实，压实系数不小于 0.85，然后覆土 300mm 厚进行植草，由于植草时间较短，目前所植草籽尚未长出。治理后该滩面四周设置有周边截洪沟，截洪沟上部尾砂全部清理完毕，原始岸坡维持原始地形。

照片 10 新建浆砌石挡墙上游滩面照片

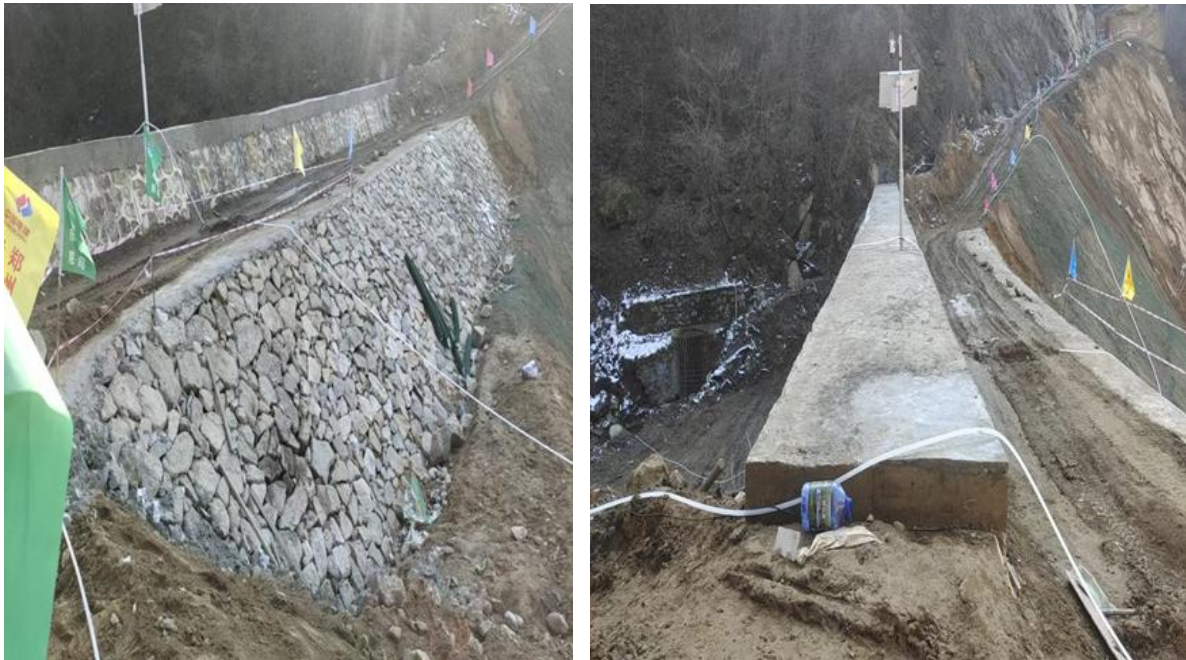
泄洪隧洞：断面尺寸为： $B \times H = 2\text{m} \times 2.8\text{m}$ ，拱形直墙式，直壁高 1.8m，拱高 1.0m，泄洪隧洞入口处位于拦洪坝南侧，出口位于库区南侧山沟，泄洪隧洞不经过库区。根据《灵宝双鑫矿业有限责任公司下梯柳木沟尾矿库闭库工程库尾拦洪坝稳定性复核及库尾废渣处理措施》，库区上游(拦洪坝以上)最大洪峰流量为  $36.86\text{m}^3/\text{s}$ ，泄洪隧洞过流能力计算按照拦洪坝以上洪峰流量  $36.86\text{m}^3/\text{s}$  进行校核，按临界水深验算，当泄洪隧洞洞前水位达标高 1184.30m 时，洞前水深 4.3m，泄洪隧洞泄流量为  $37.132\text{m}^3/\text{s} > 36.86\text{m}^3/\text{s}$ ，现状泄洪隧洞泄流量可以满足库区上游排洪需求。

泄洪隧洞口前形成长约 12m 的圆弧拦污墙，墙顶宽 0.6m，内外坡比 1:0.25，在排水隧洞入口处设置有钢结构护栏。

照片 11 拦洪坝现状照片

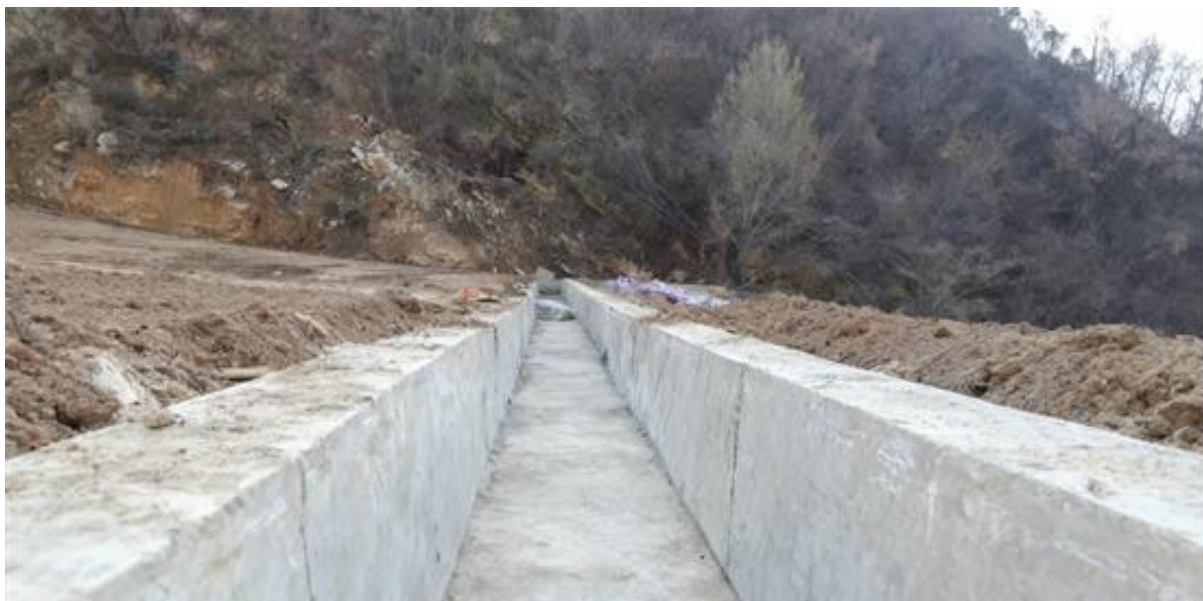
现场勘察，在挡墙外坡脚修建集水沟，集水沟采用矩形断面，断面尺寸  $B \times H = (0.4 \sim 0.44) \times (0.4 \sim 0.43)$  m，侧壁厚 248~255mm，集水沟横向长度 23.0m，从两侧坡向中间，纵向集水沟长 7.6m，纵向集水沟出口与闭库库周截洪沟库尾段连接。

照片 12 新建浆砌石挡墙顶平台（滩面）排水沟照片

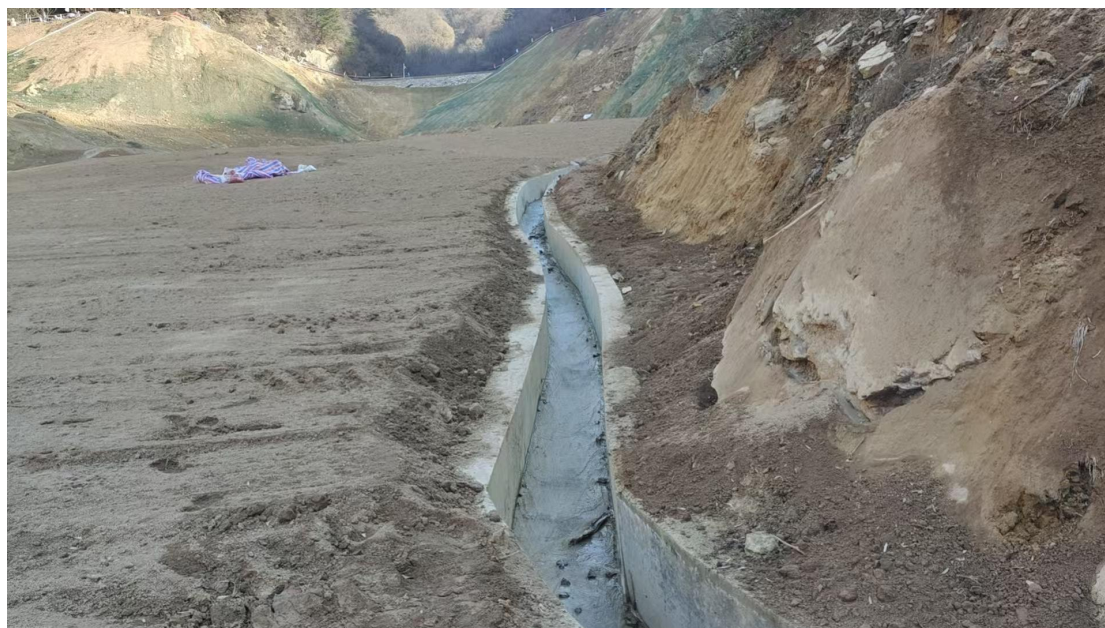
照片 13 新建浆砌石挡墙上游滩面周边截水沟照片

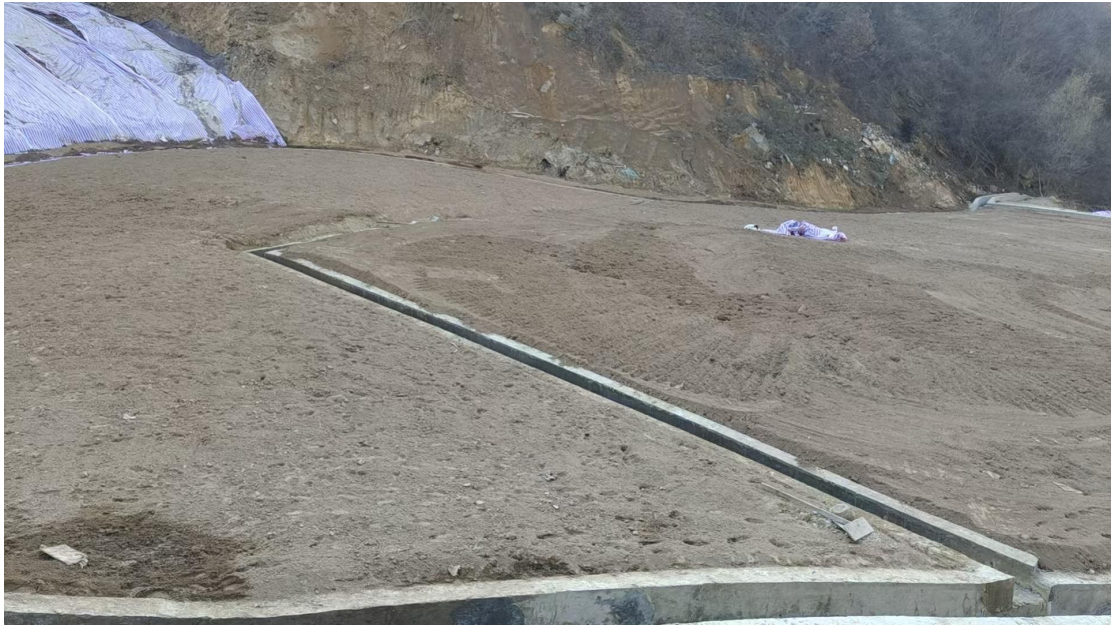
照片 14 新建浆砌石挡墙上游滩面“八”字形排水沟照片

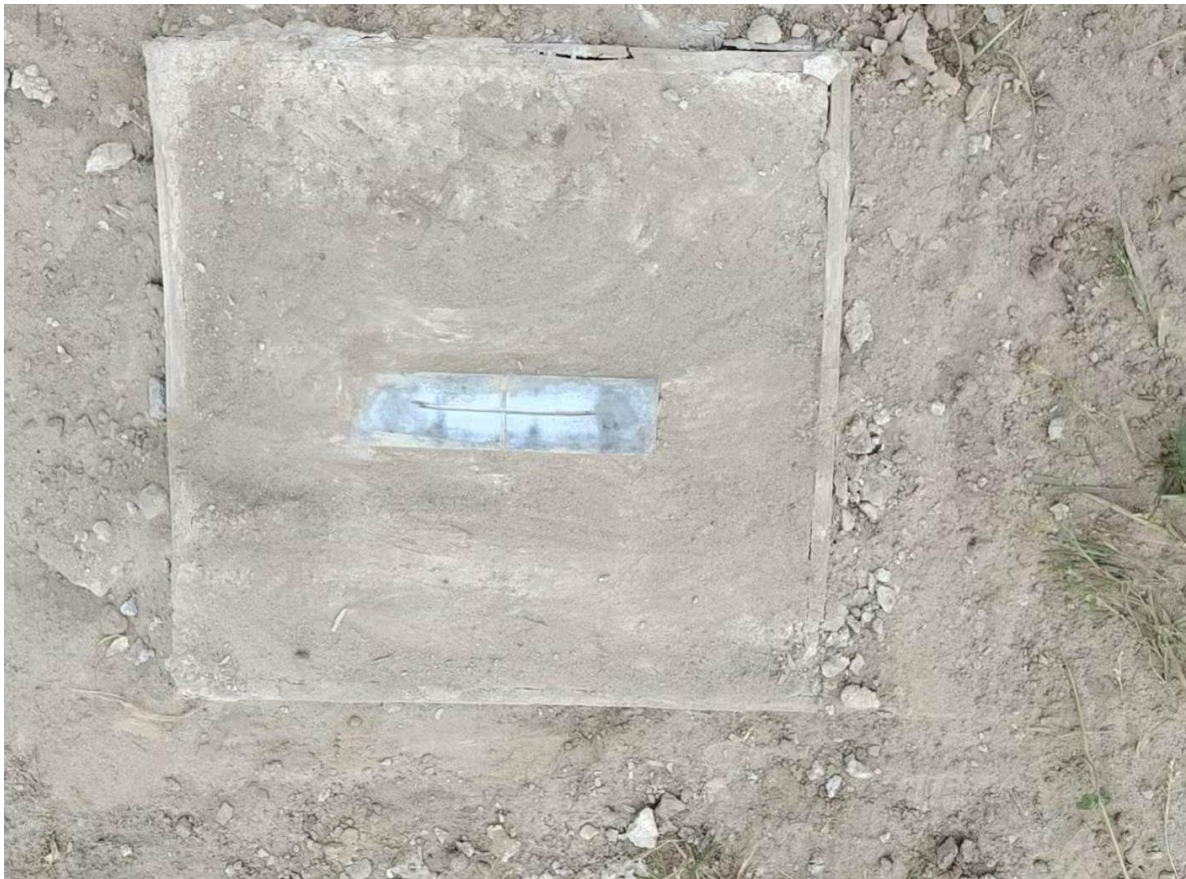
现场勘察，闭库后在尾矿初期坝顶、第一级子坝顶、第二级子坝顶、第三级子坝顶、第五级子坝顶、第九级子坝顶、第十二级子坝顶各设置有 3 个位移监测点。

第一级子坝顶、第二级子坝顶各设置有 4 个浸润线观测孔。

照片 10 闭库新增人工监测设施现状照片

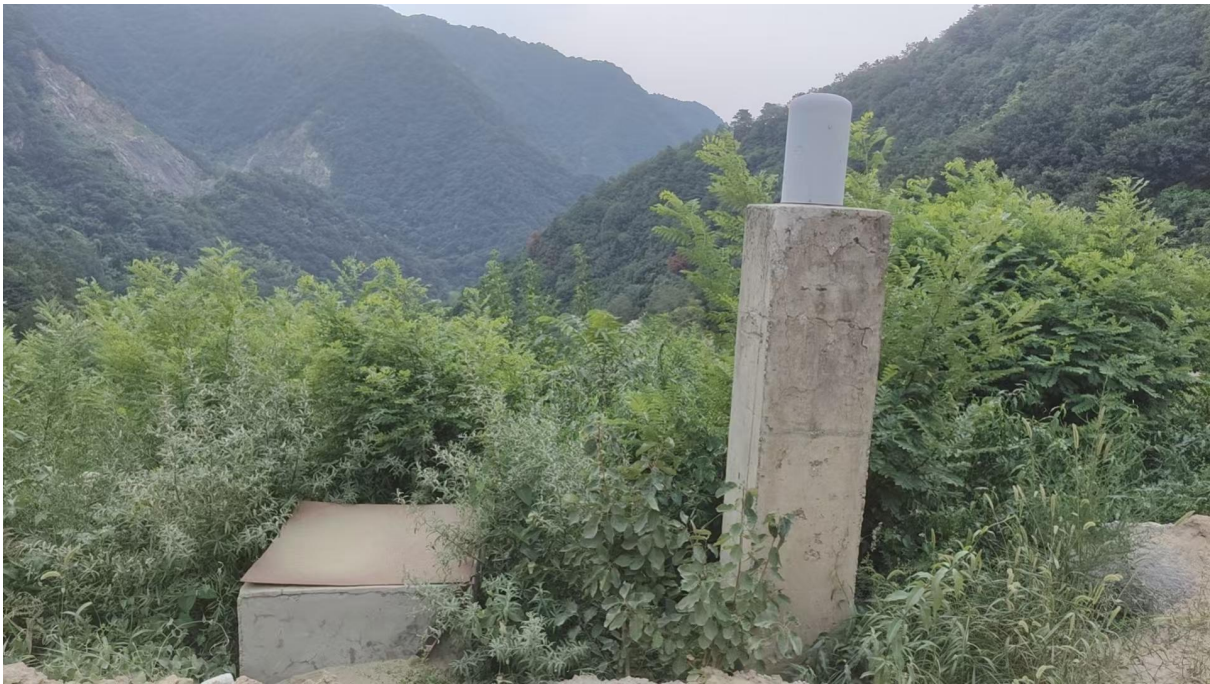
表面位移监测：在尾矿库初期坝顶、第一级子坝顶、第二级子坝顶各设置 3 个表面位移监测点。

照片 11 在线表面位移现状照片

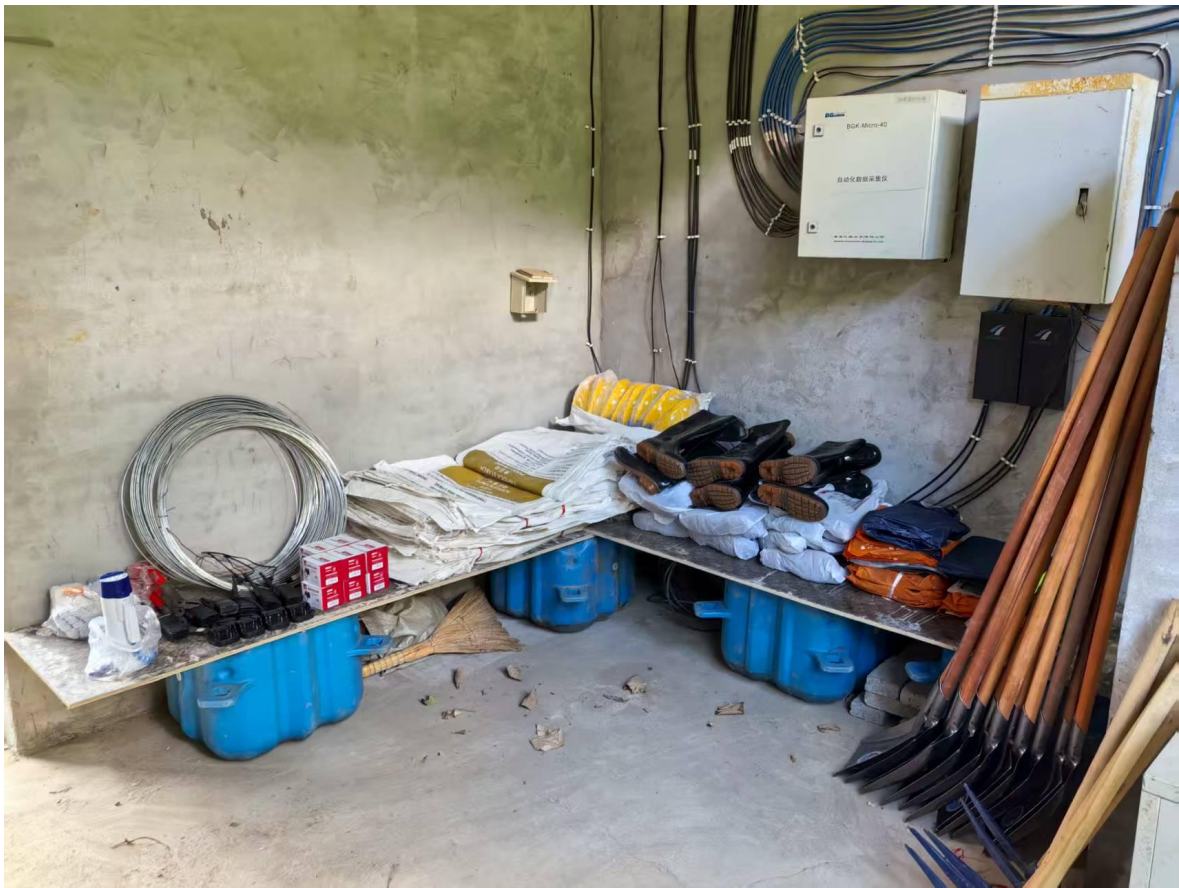
照片 11 应急物资现状照片
